新富士バーナー株式会社

## ジェネレータユニットの目詰まりの緊急処置方法について

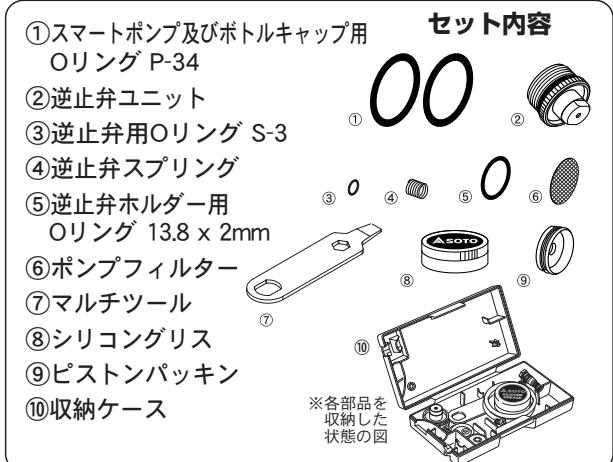
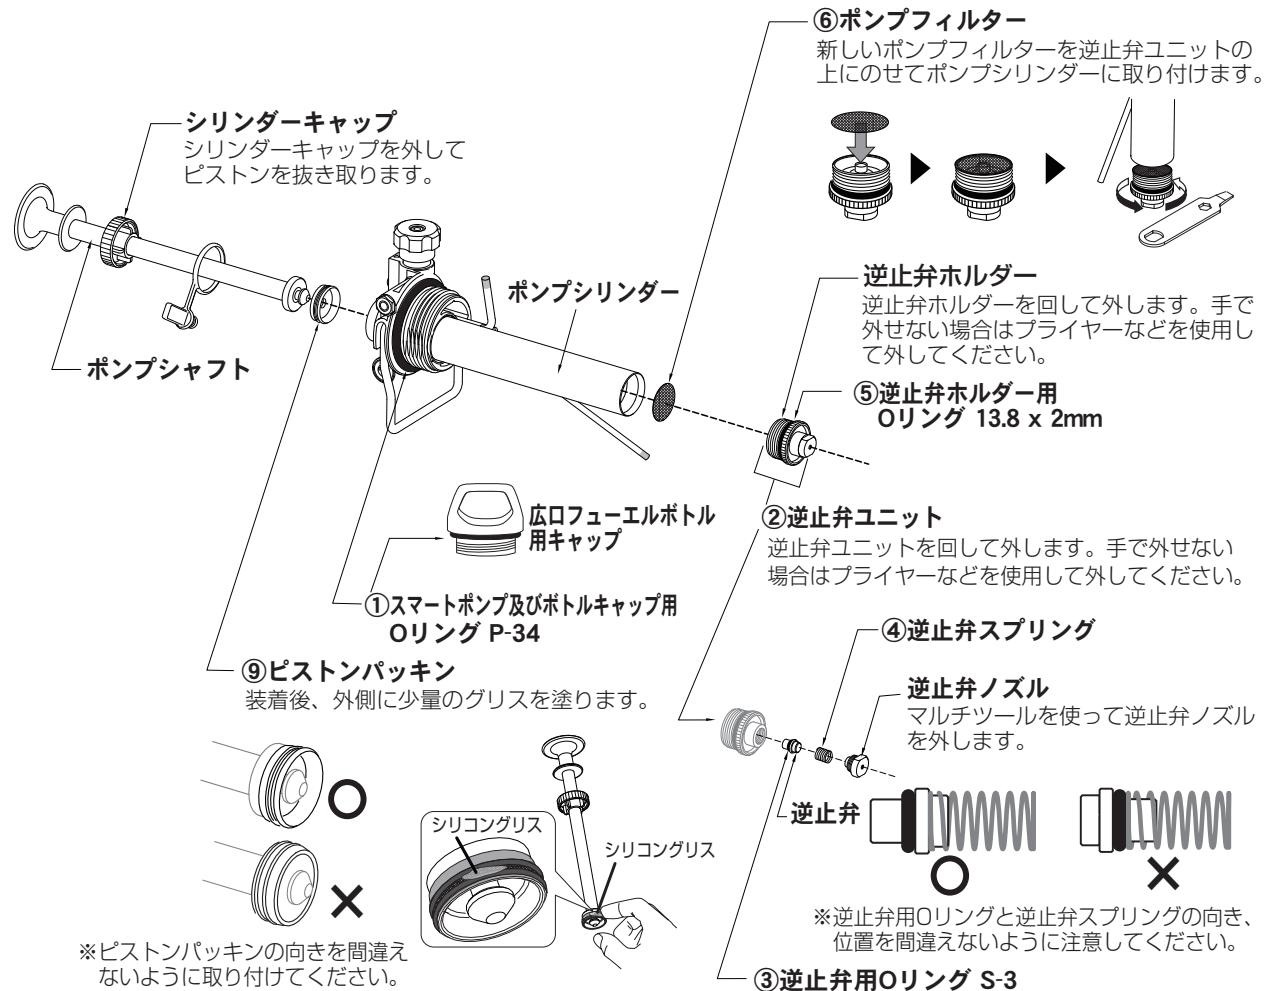
ポンピング時に圧力がかからなかったり、スマートポンプから燃料がもれるなどの症状がでた場合は、スマートポンプを分解して点検してください。パッキンやOリングにゴミが付着している場合は取り除き、キズ・ヒビ・変形がみられる場合は交換してください。

工具を使うとキズが付きますので、Oリングは爪や指でつまんで取り外してください。Oリングを装着後、外側に少量のシリコングリスを塗ってください。

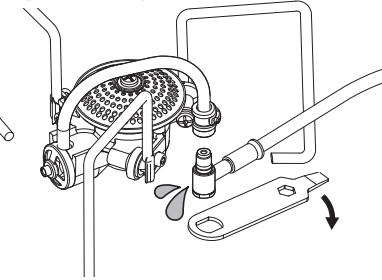
「燃料が出ない」原因が「ジェネレータユニットの目詰まり」かどうか見極めるには右図のように、マルチツールを使いホースユニットを取り外し、接続部から燃料が出るかどうかで判断してください。

#### ■接続部から燃料が出る場合

ジェネレータユニットの目詰まりが原因と考えられるため、この緊急処置方法は有効です。

#### ■接続部から燃料が出ない場合

ノズル以外の箇所(ホース、ポンプ)での燃料通路のつまりと思われるためこの緊急処置は無効です。ここで説明する緊急処置はしないでください。

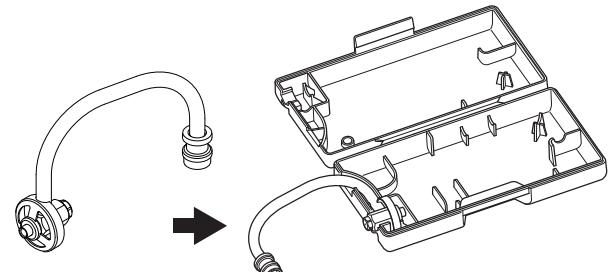
1. ジェネレータユニットを本体から取り外し、図のように収納ケースにセットします。

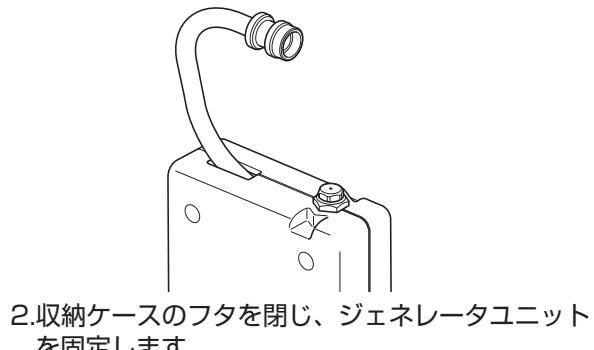
2. 収納ケースのフタを閉じ、ジェネレータユニットを固定します。

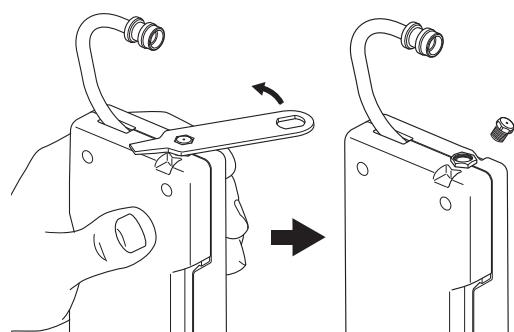
3. 収納ケースを手でしっかりと持ちながら、マルチツールの六角レンチ部を使いノズルを取り外します。

収納ケースを使用しないでノズルを取り外すと、ジェネレーターが変形するおそれがあります。必ず収納ケースを使用してください。

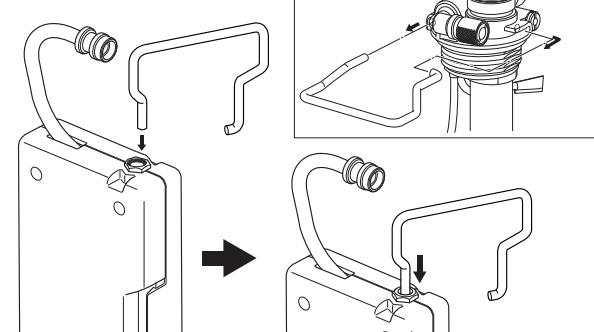
4. スマートポンプに付いているスタビライザーを取り外し、図のようにスタビライザーをノズルホルダー内に入れ、内部にあるフィルターを押込みます。その後、ノズルを取り付けます。

※目詰まりしたフィルターをスタビライザーで押し込むことで、目詰まりしたフィルターが燃料通路から除外され緊急的に燃料通路が確保されます。
